**INFORME N° 001-SEYEV-GADML-2025-AA**

**ASUNTO:** "CONSTRUCCIÓN DE LA CASA TALLER PARA LA ASOCIACIÓN DE MUJERES SARA WARMÍ, COMUNIDAD CENTRO HUINO, PARROQUIA PUERTO MURIALDO, CANTÓN LORETO, PROVINCIA DE ORELLANA"

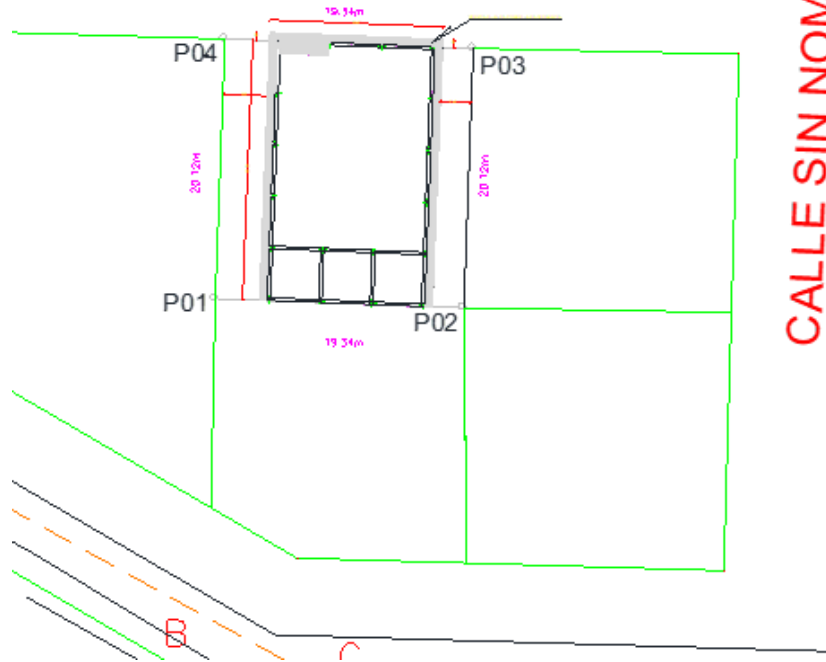
**LE SIN NOMBRE 2**

- La implantación general tiene un adosamiento al colindante en la parte posterior lógicamente se reubica las ventanas para tener una mejor ventilación interna de los ambientes interiores existentes, la vereda posterior no se construye.
- La implantación general y sus ejes estructurantes se implantan dentro de la línea de fábrica que tiene una medición de 20.12 mts, de largo en cuanto a la vereda se construirá fuera línea de fabrica la misma que será de servicio público por lo tanto la construcción está sobre línea de fábrica según planimetría adjunta.
- El baño se realiza una pequeña modificación por el adosamiento al colindante pero las medidas internas y diseño se mantienen.

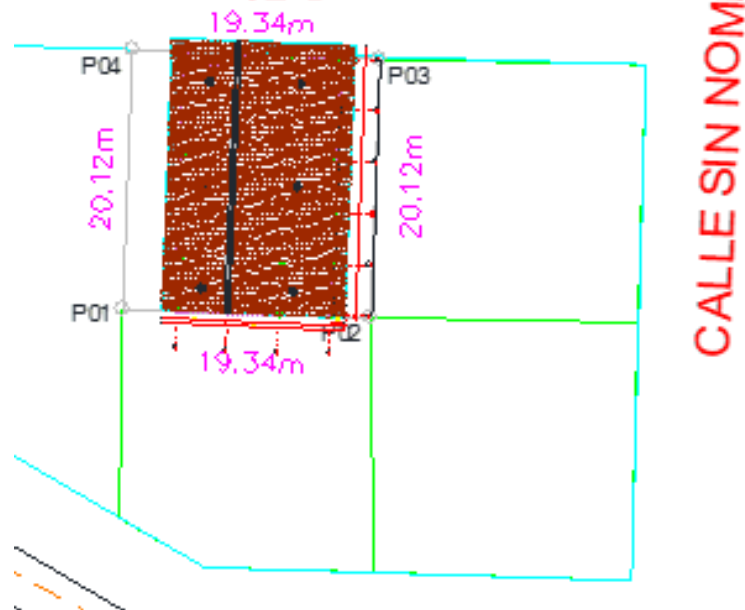
**SIN NOMBRE 2**

- La implantación general con cubierta tiene un volado de 1.00 metro sobre línea de línea de fábrica que según normativa el volado es autorizado.
